Revisión de la bicicleta de cercanías

¿Cómo está mi bicicleta de cercanías después de 21.000 km?

Willem L. Middelkoop

Jan. 10, 2021

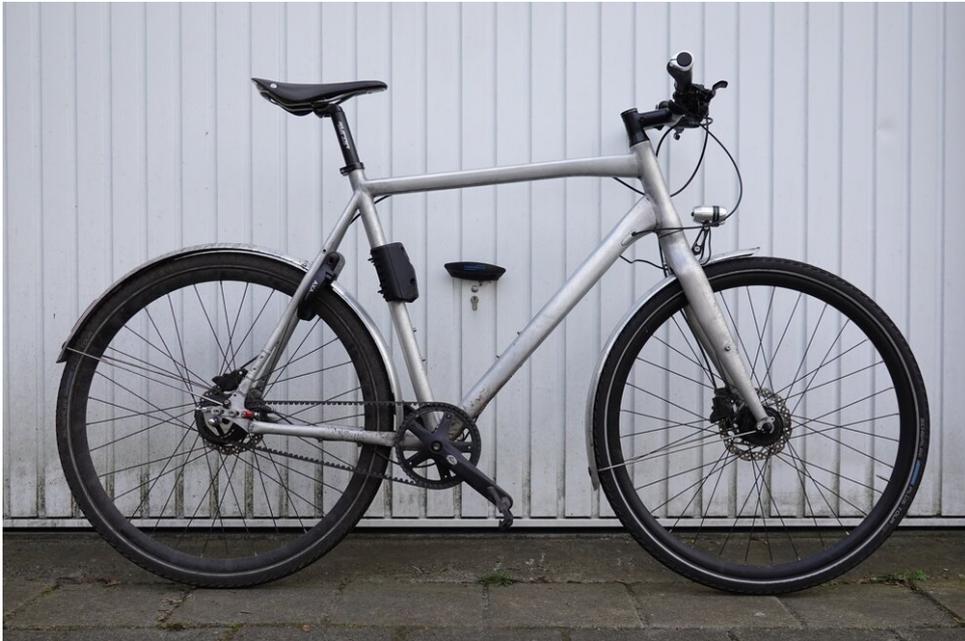
Mi bicicleta de desplazamiento en enero de 2021 - los más perspicaces entre ustedes detectarán el soporte para asiento de niño - como algunas cosas cambian, ¡ja!

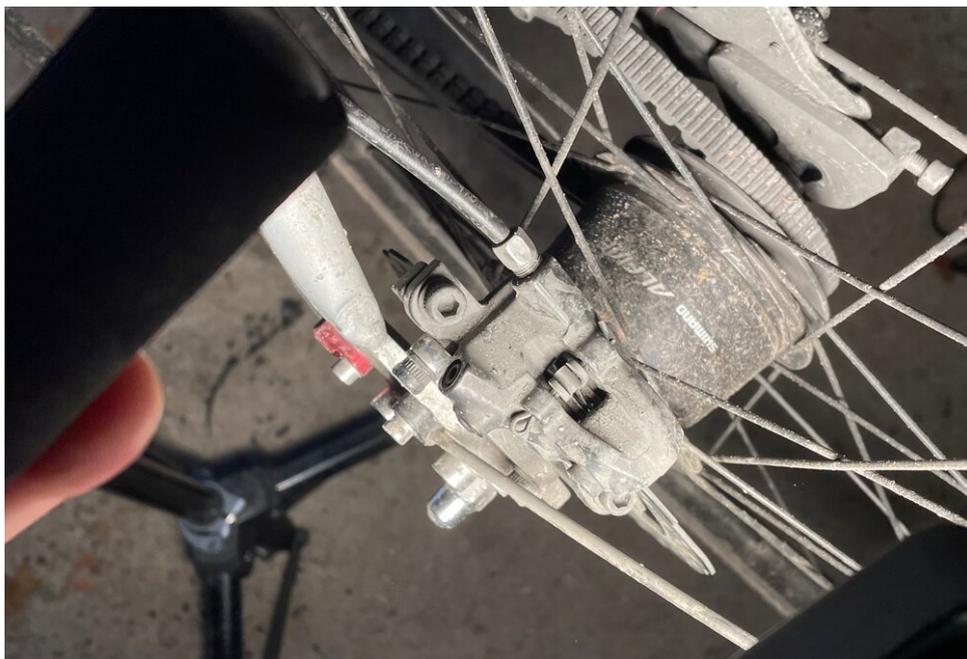
Investigando mi freno trasero

El sonido provenía de mi freno trasero, un freno de disco hidráulico Shimano. Nunca tuve ningún problema con él y sospeché que estaba atascado o que algo estaba atascado dentro de él. Quité la rueda trasera del cuadro de la bicicleta para limpiar el freno y poder investigar el sistema un poco mejor.

Tras una inspección minuciosa, ¡noté que una de las pastillas de freno estaba suelta! La 'horquilla' que se suponía que la mantenía alineada ya no estaba en su lugar. Quité las pastillas de freno y de repente me di cuenta de dónde provenía el ruido de metal raspando...

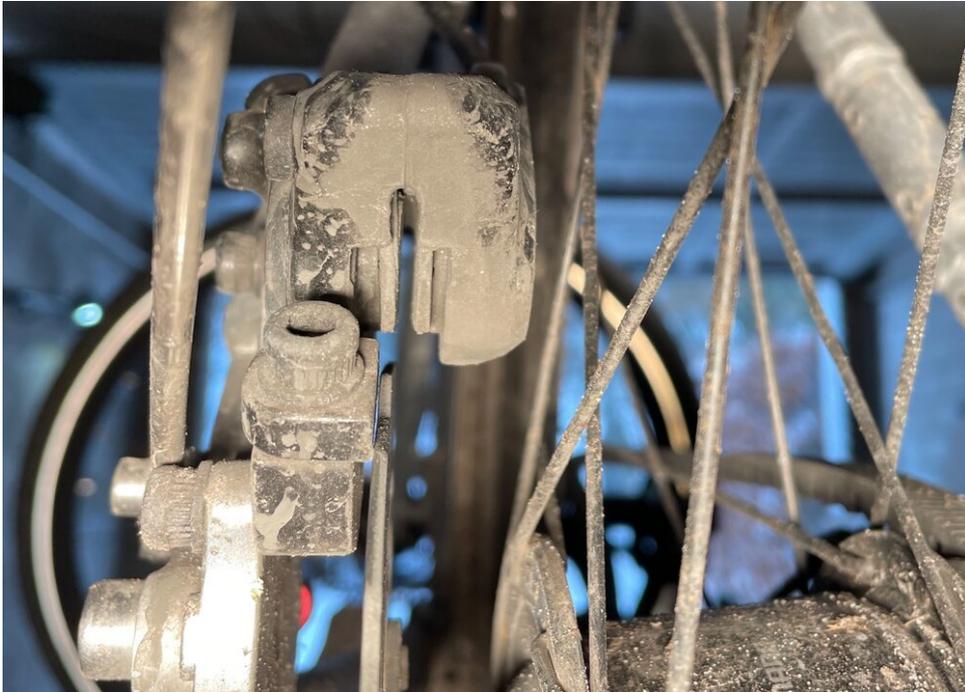
Quitando mi rueda para investigar el freno trasero - ¡noten toda la suciedad!

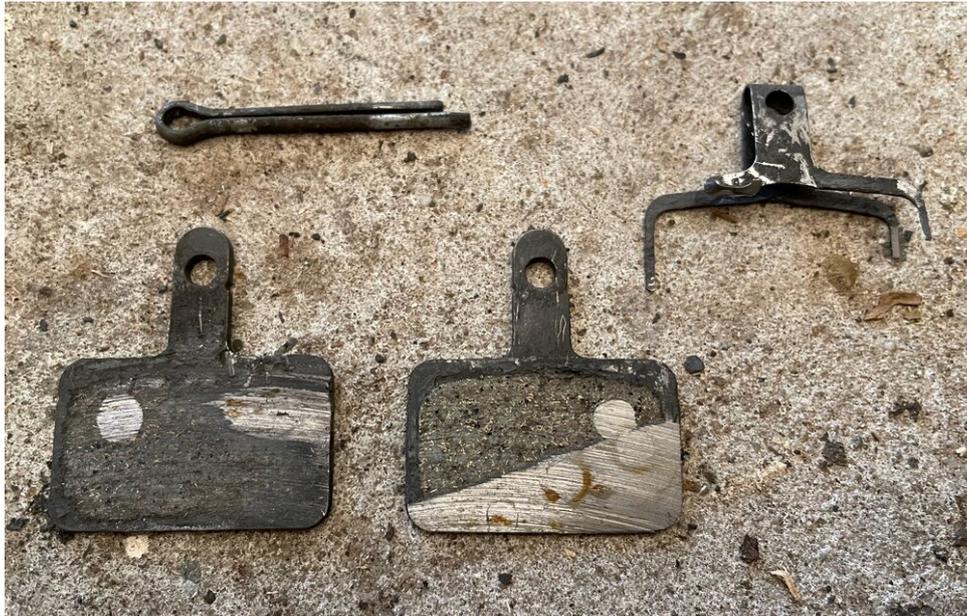
¡Mis pastillas de freno hidráulicas estaban desgastadas! Noten la horquilla dañada en la parte superior derecha (que se supone que mantiene las pastillas en su lugar)

Reemplazar las pastillas fue bastante fácil, solo pide algunas pastillas de repuesto en tu tienda de bicicletas local (regla #58 de los velominati). Ten en cuenta que hay diferentes compuestos disponibles para adaptarse a tu freno de disco hidráulico. La principal diferencia es su durabilidad frente a lo rápido que "muerden". Opté por un compuesto duro y duradero.

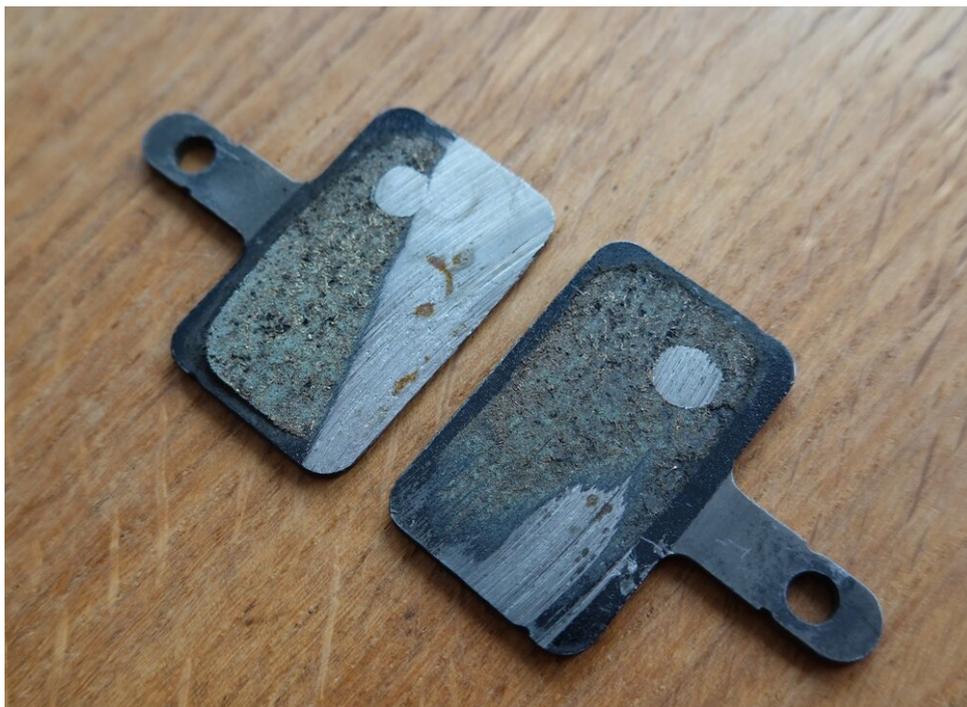
Después de una limpieza, se puede ver claramente cómo se ven 21.000KM en un juego de pastillas de freno!

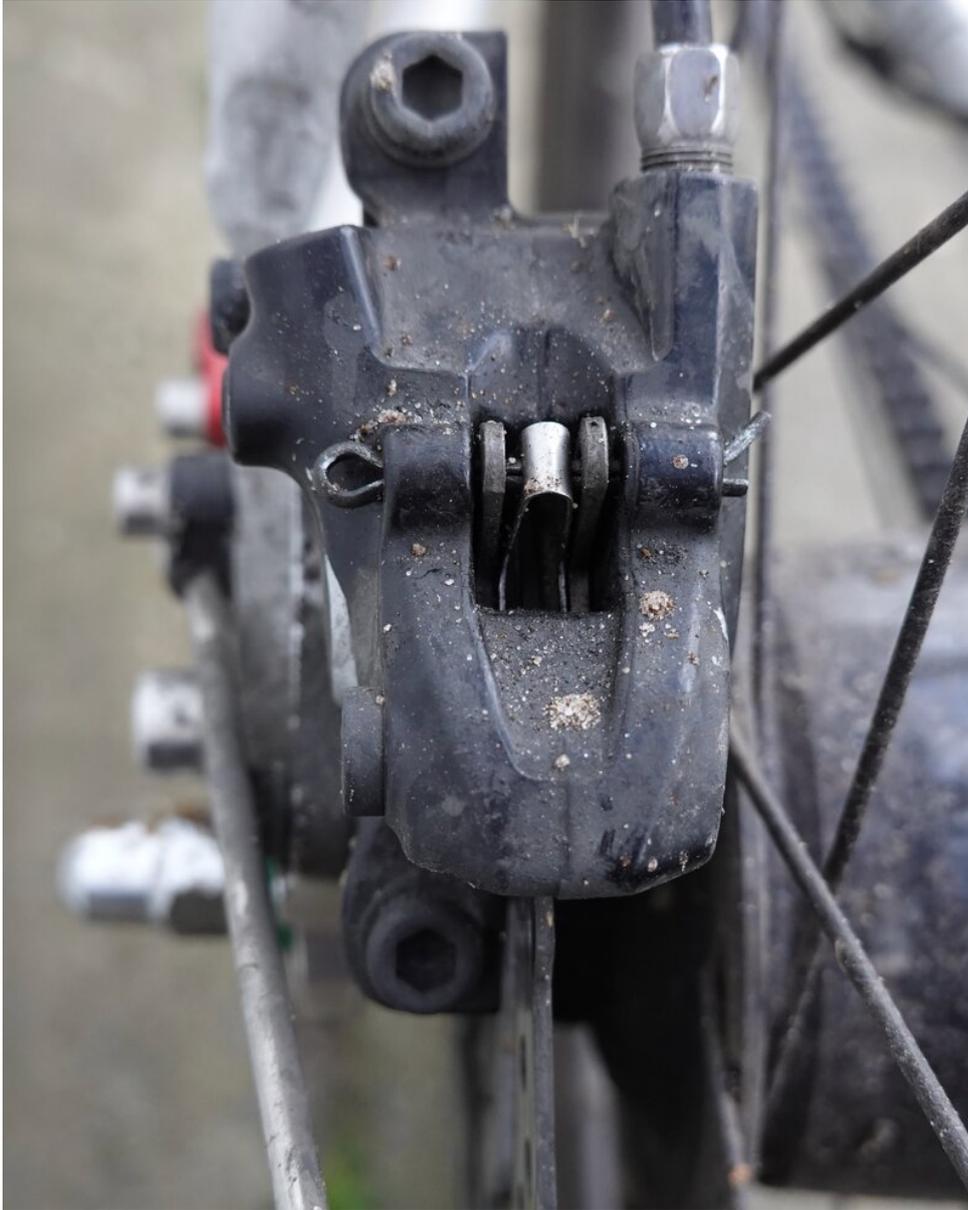
Nuevas pastillas de freno instaladas

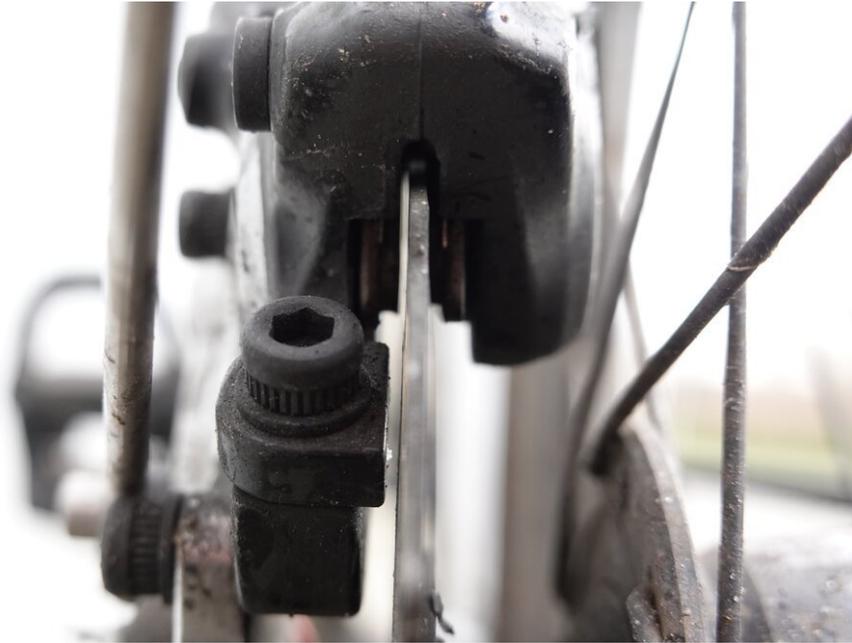
Se puede ver la luz que pasa justo al lado del disco - nada la obstruye y el chirrido ha desaparecido!

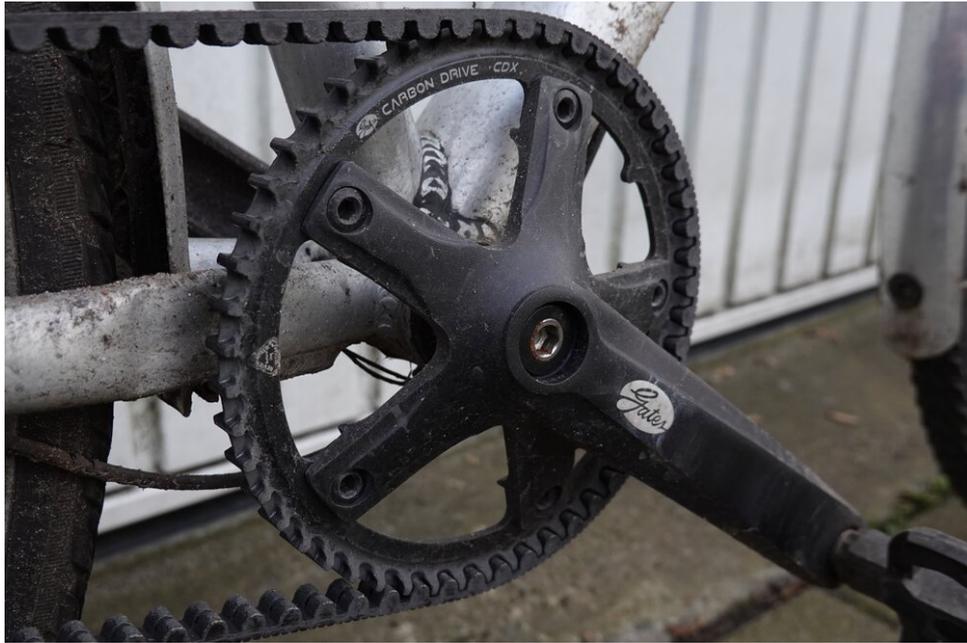
La transmisión por correa de carbono Gates CDX ha demostrado ser muy fiable en mi bicicleta de cercanías. Después de unos 10.000 km, reemplacé las piezas CDN restantes (la correa y el plato delantero), y desde entonces no he tenido el más mínimo problema con mi transmisión. Reviso la tensión de mi correa cada dos o tres meses usando la práctica aplicación: [Android](#) e [iOS](#)

Este piñón delantero CDX y la correa CDX han impulsado mi bicicleta durante \pm 11.000KM - reemplazando las piezas CDN anteriores que duraron alrededor de 10.000KM

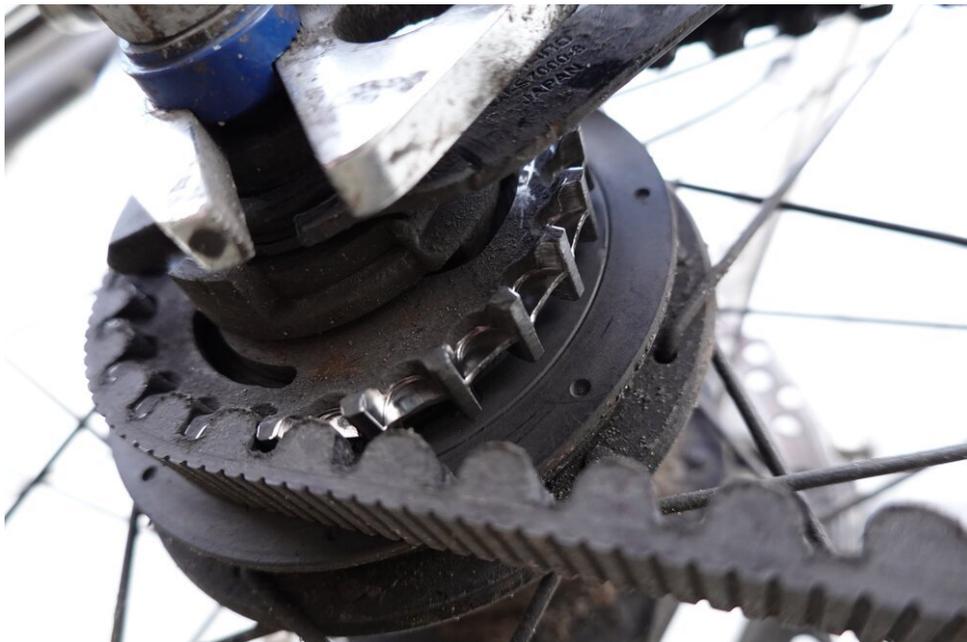
¡El piñón trasero CDX todavía se ve genial (aunque un poco polvoriento) después de 19.000KM!

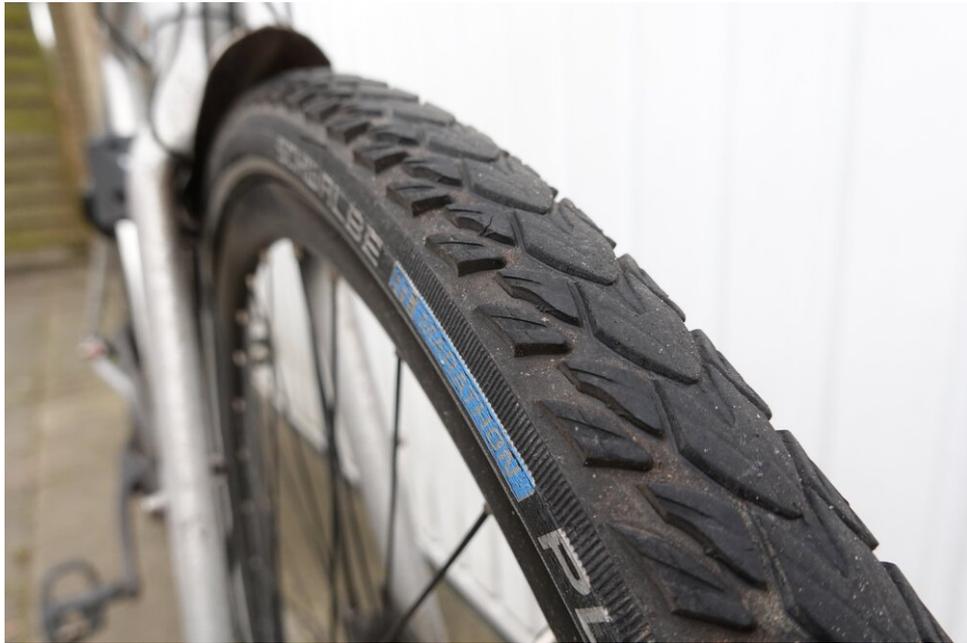
Los neumáticos Schwalbe Marathon Plus Tour son muy fiables

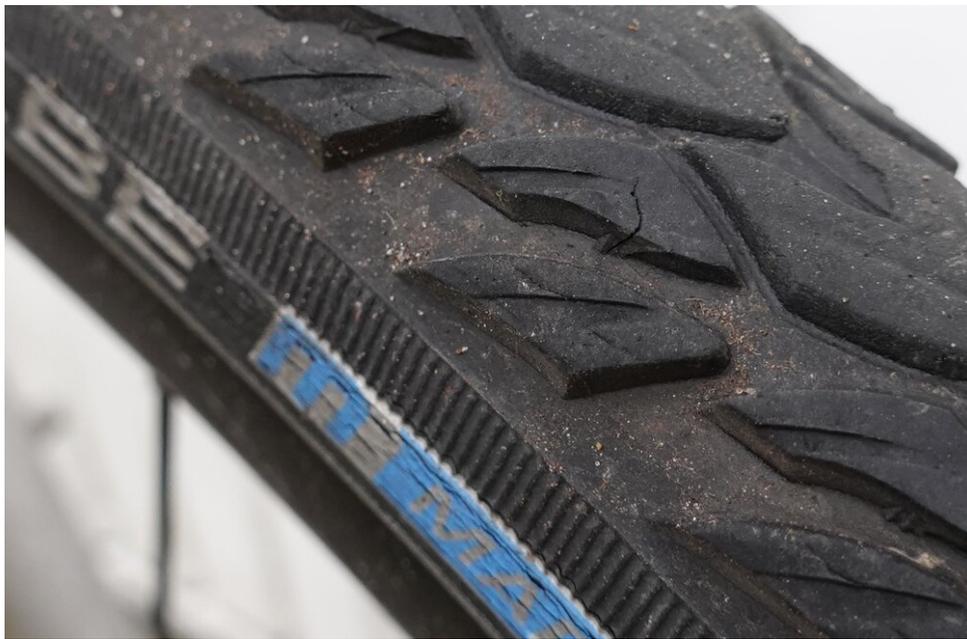
acento alemán aquí) ¡son válidas! En los últimos ± 11.000 km que estos neumáticos están instalados en mi bicicleta, ¡no he tenido ni un solo pinchazo!

Solo algunas señales de desgaste después de 11.000KM - ¡y ni un solo pinchazo!
